Rapport d'essais de charges

Corps de gond I.N.G. ISO

Rapport d'essais n° DEB 22-12140

Concernant un essai de tenue sous charge statique des Corps de Gond I.N.G. ISO Ø25 pour une utilisation avec des panneaux isolant de 120 et 140 mm d'épaisseur

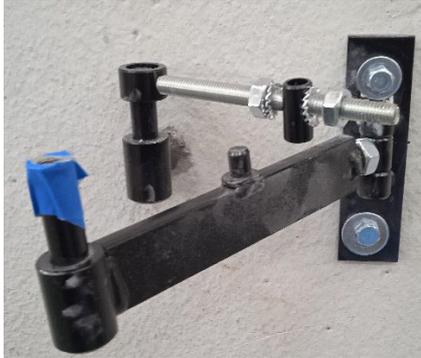
| Temps en min | Poids en Kg | Déplacement en mm | Observations |
|---|---|---|--|
| T = 15 | 70 | | <p>Pas de stabilisation après chargement des 70kg</p> <p>Torsion de la tige fileté du corps de gond.</p> <p>La bague est sortie de l'ergot du bras du gond.</p> <p>Les fixations dans le mur béton sont intactes</p> |

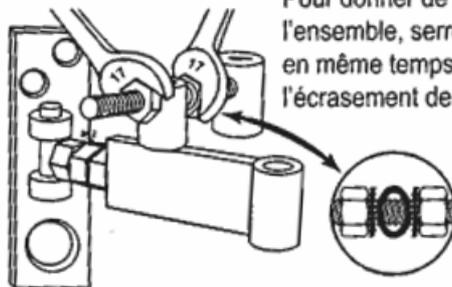
Fiche technique du corps de gond soumis aux tests : Plan n° 1

**CORPS DE GOND
I.N.G. ISO Ø25**

Un même modèle pour côté droit
et gauche

Isolation de 60 à 160 mm

Clavette Ø14-25 fournie

Pour donner de la robustesse à
l'ensemble, serrer les 2 écrous
en même temps jusqu'à
l'écrasement de la bague.

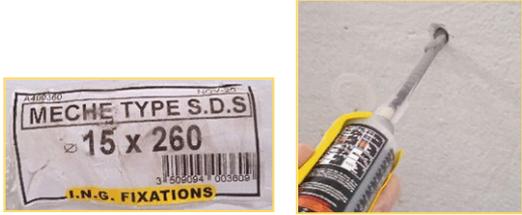
| | <p>Perçage trou Ø 15 mm dans mur béton</p> |

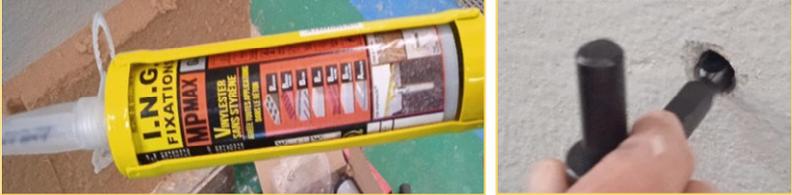
| | <p>Scellement chimique de l'ancien gond Séchage 45 mm</p> |

L'ancien gond est fixé au mur via un scellement chimique.

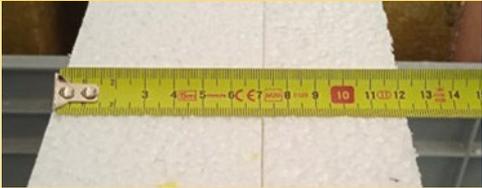
| | <p>Utilisation d'un panneau isolant d'épaisseur 120 mm</p> |

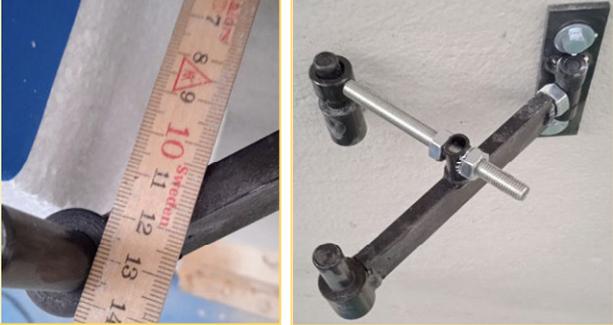
| | <p>Réglage du corps de gond pour une épaisseur de 120 mm</p> |

L'écartement du corps de gond est réglé pour la configuration 120 mm

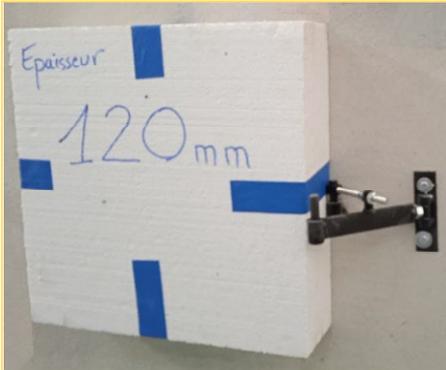
| | <p>Montage final soumis au test</p> |

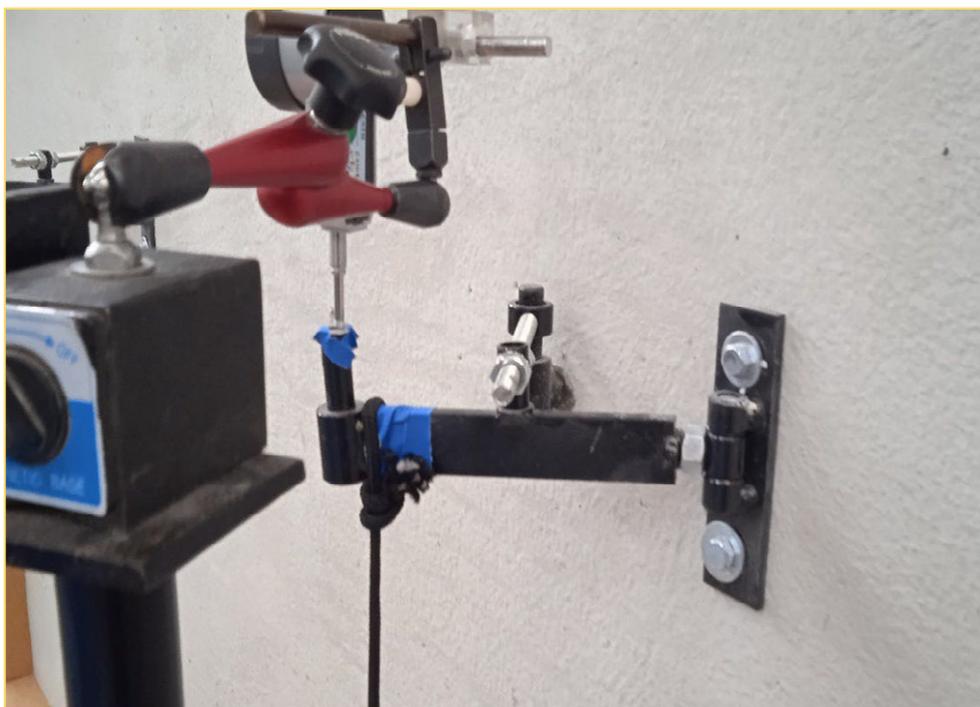
Position du comparateur sur la tête de gond : Photo n° 10

Un comparateur est positionné sur la tête du gond pour mesurer les déplacements.

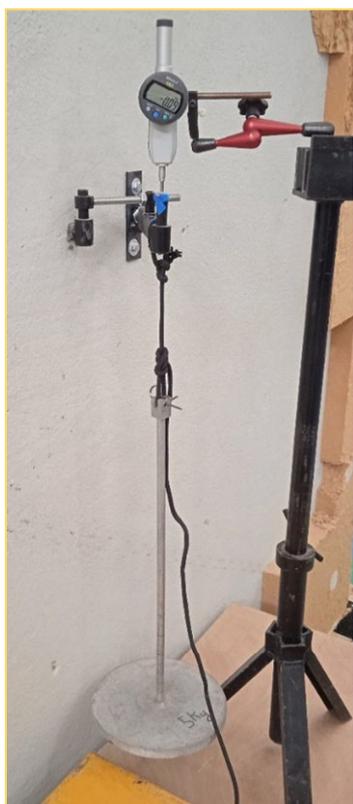
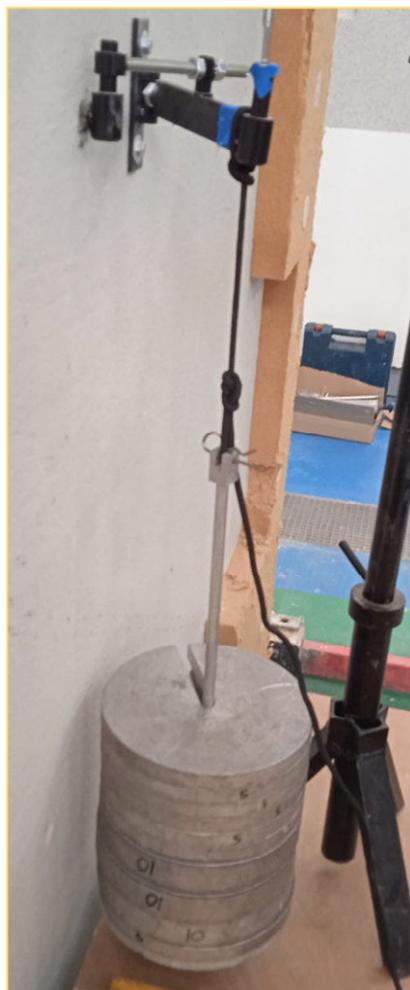
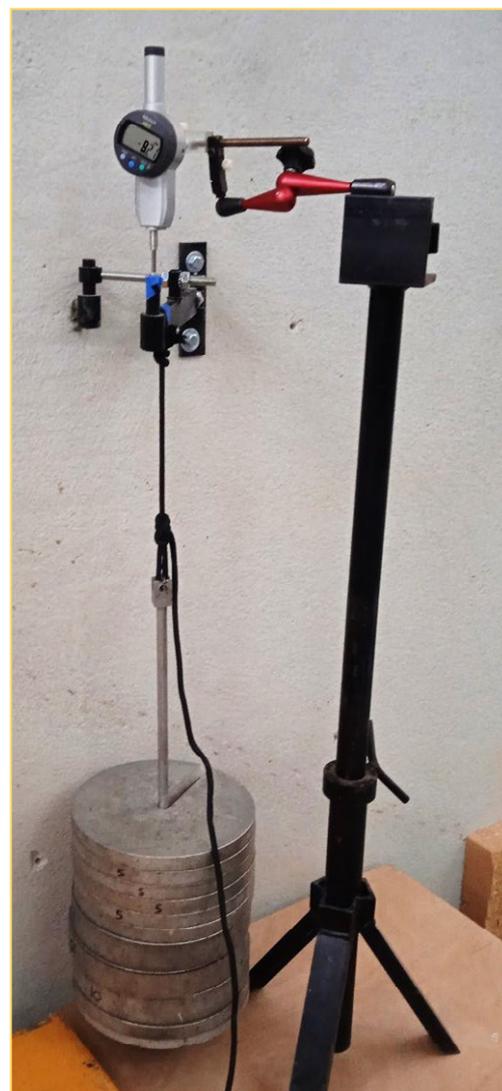
Test 0 à 70Kg, Tenue sous charge, panneau 120 mm d'épaisseur : Photos n° 11 à 13

| Objets | Configuration n° 1 | Configuration n° 2 |
|--|--|--|
| Stabilisation après chargement total | Stabilisation à 8.5 mm | Pas de stabilisation après chargement des 70kg |
| Observations Au niveau du corps de gond | Le corps de gond n'est pas déformé | Torsion de la tige fileté du corps de gond. La bague est sortie de l'ergot du bras du gond. |

| Temps en min | Poids en Kg | Déplacement en mm | Observations |
|---|---|---|---|
| T = 15 | 70 | 8.5 | <p>Stabilisation à 8.5 mm</p> <p>Le corps de gond n'est pas déformé</p> <p>Les fixations dans le mur béton sont intactes</p> |

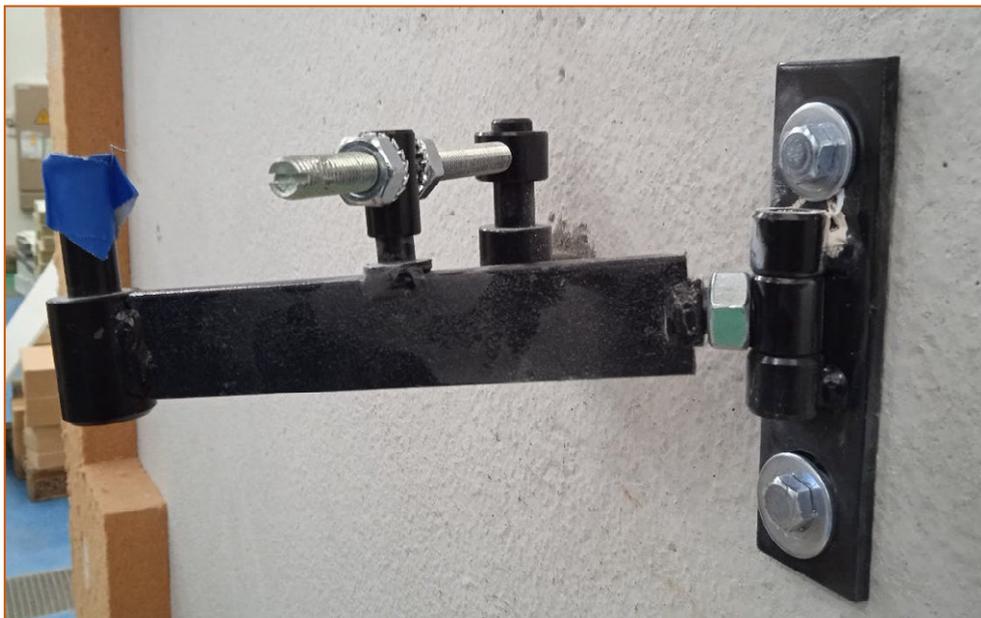
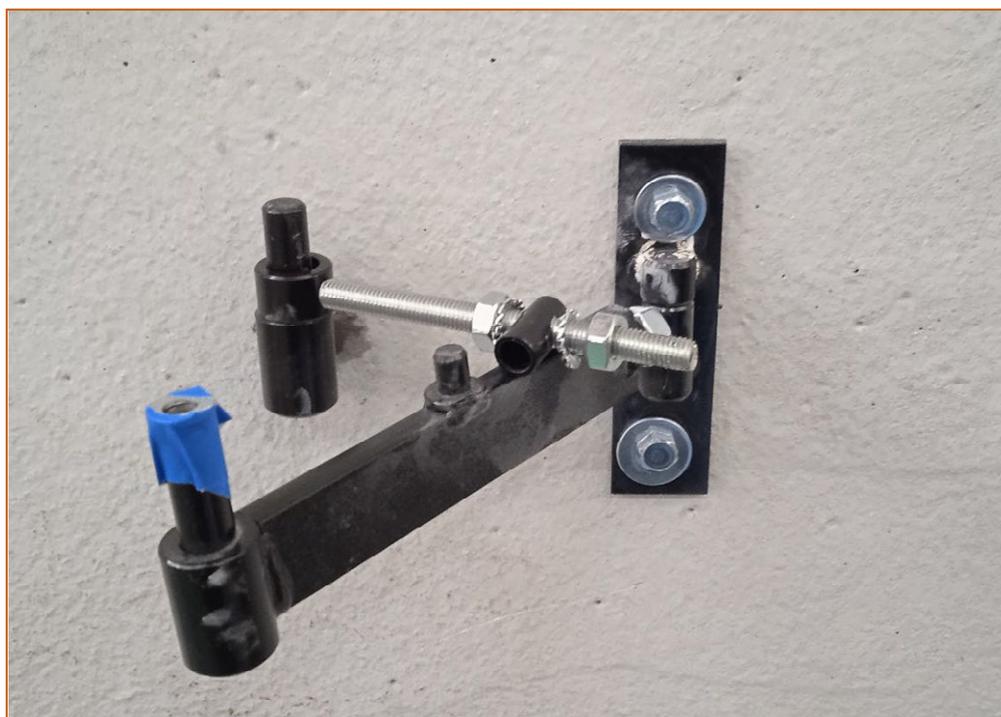
Corps de gond après essai de tenue sous charge, panneau 140 mm d'épaisseur
La bague est sortie de l'ergot du bras du gond : Photos n° 15 & 16

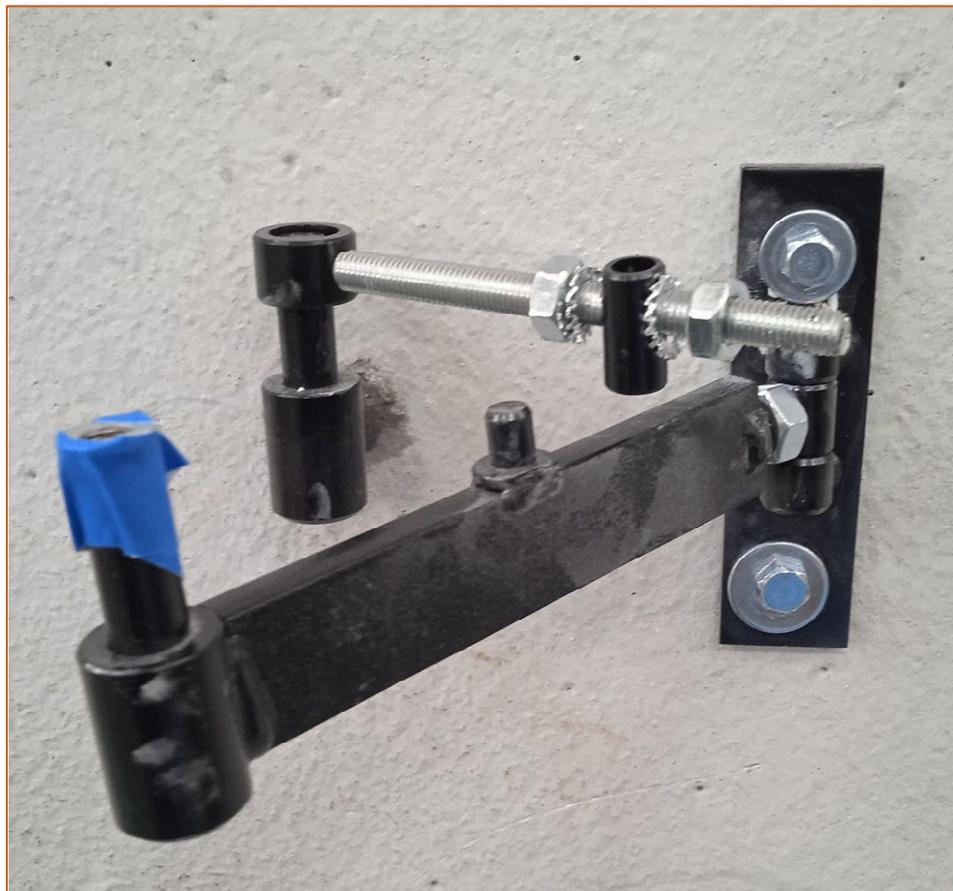
Corps de gond après essai de tenue sous charge, panneau 140 mm d'épaisseur
La bague est sortie de l'ergot du bras du gond : Photo n° 17

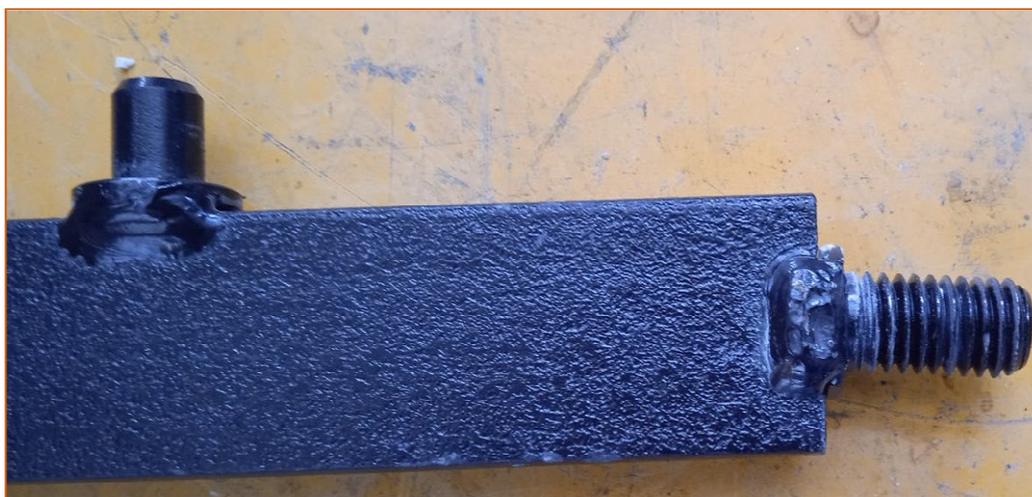
Soudure de la tige filetée sur le corps du gond, après essai : Photo n° 18
